## 1. Stellungnahme zur baubegleitenden holzschutztechnischen Untersuchung des Objektes:

**Fabrikantenvilla, Gelände der ehemaligen Sachsenburgwerke**

**Bericht zur allgemeinen Darlegung der vorgefundenen biotischen Schädigung an den konstruktiven  
Hölzern des Dachtragwerkes und der Gechossebene.**

Sanierung der Gedenkstätte  
Sachsenburg - Kommandantenvilla  
Gelände der ehemaligen Sachsenburgwerke

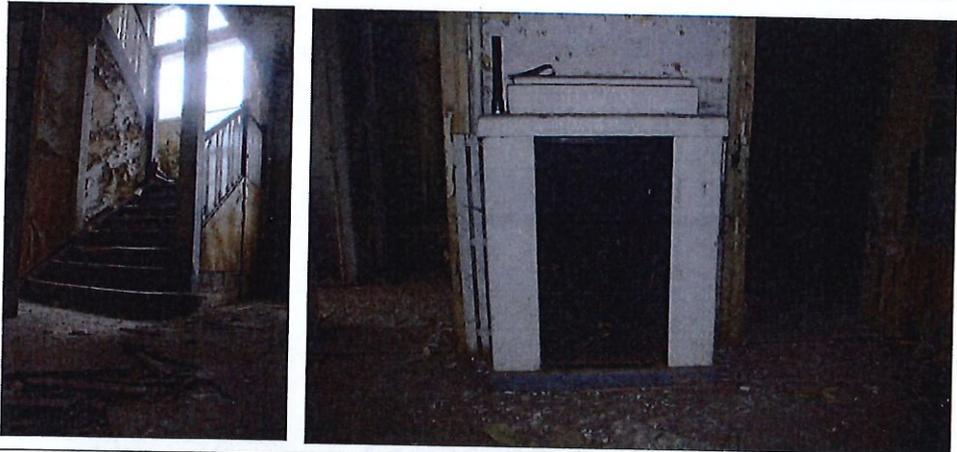
1

Zentrale Treppenanlage im Foyer in Holzbauweise.	
2

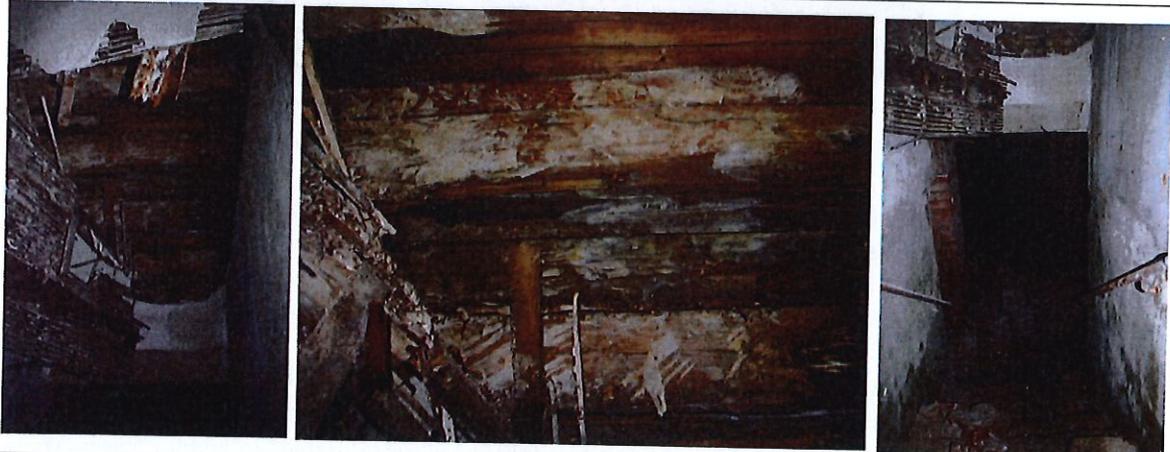
<p>Treppenuntersicht Die Setzstufen und das Treppenpodest sind zum Kellerzugang hin geschalt und verputzt. Bild 2 zeigt die Untersicht des Treppenpodestes und der aufstrebenden Setzstufen. Die hölzerne Konstruktion ist bis zur völligen Minderung der statischen Tragfähigkeit zerstört. Anhand der arttypischen Myzel- und Fruchtkörperbildung sowie durch die Holzzerstörung durch eine Destruktionsfäule/Braunfäule mit grobem Würfelbruch ist der aktive Befall durch den Echten Hausschwamm <i>Serpula lacrymans</i> nachweisbar. Eine Begehung der Treppenanlage und somit Besichtigung der Konstruktion im 1. Obergeschoss und im Dachgeschoss ist daher nicht möglich.</p>

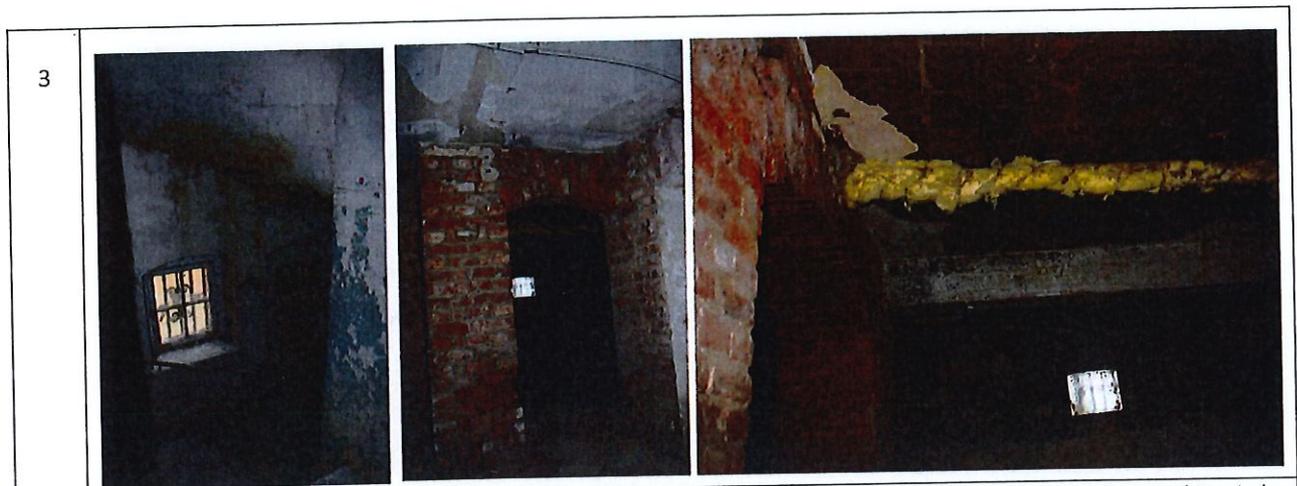
Die Treppenanlage zum Kellergeschoss ist gemauert. Daher sind die Kellerr ume zug anglich. Die stahlgelagerte historische Ziegeleinhangdecke war urspr unglich verputzt. In weiten Bereichen ist durch die hoch anliegende Feuchtigkeit der Putz herabgefallen, sodass die Ziegel im historischen Format nachweisbar sind.

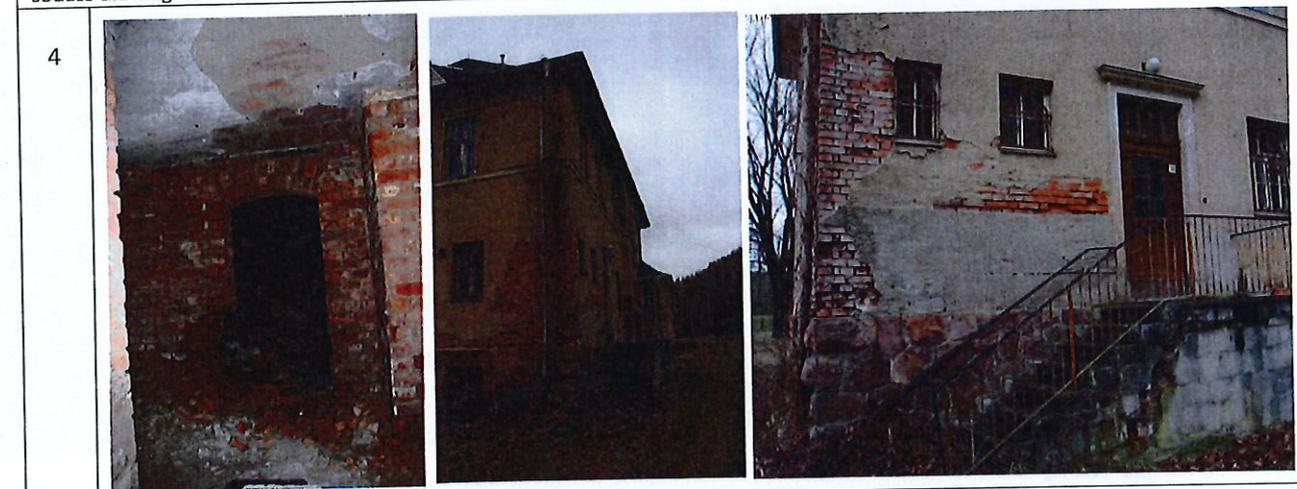
Durch die permanente Durchfeuchtung kommt es zur Frostaufsprengung der Ziegel - im Bereich der Innen- und Außenw nde. Der Festigkeitsverlust ist voranschreitend. Eine Sanierung ist nicht m glich. Hier ist ein kompletter Mauerwerksaustausch notwendig.

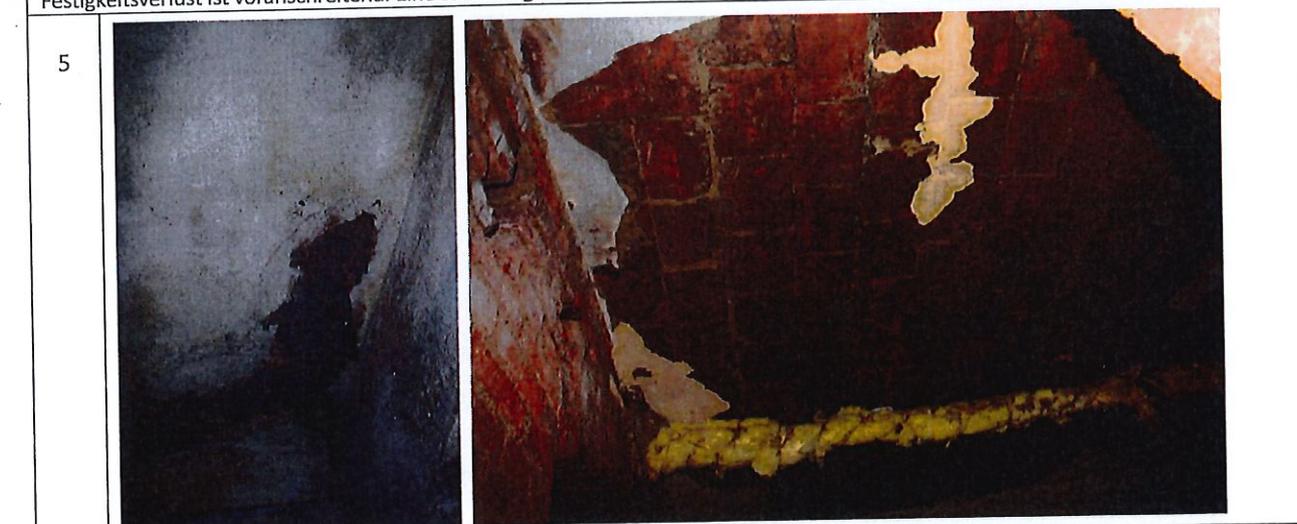
An den Deckenunterseiten sind Fruchtk rper des Echten Hausschwamms nachweisbar. Hier zum einen abgetrocknete Varianten aus den Vorjahren. Auf dem n chsten Bild zeigen sich beginnende neue Fruchtk rper des braunen Keller- oder Warzenschwamms.

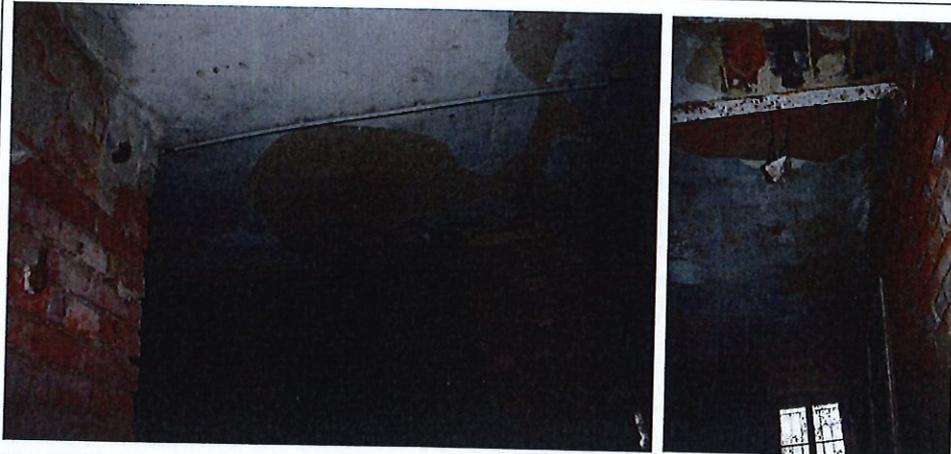
6

Sowohl das Umfassungsmauerwerk (Fundament Porphyrtuff-Quader), als auch die Innenwände zeigen durch Nässeinwirkung und aufgrund der hohen Anreicherung bauschädigender Salze enormen Festigkeitsverlust. Die Ziegeleinhangdecke zum Erdgeschoss ist in weiten Teilen nicht tragfähig. Die Stahlträger sind massiv korrodiert.

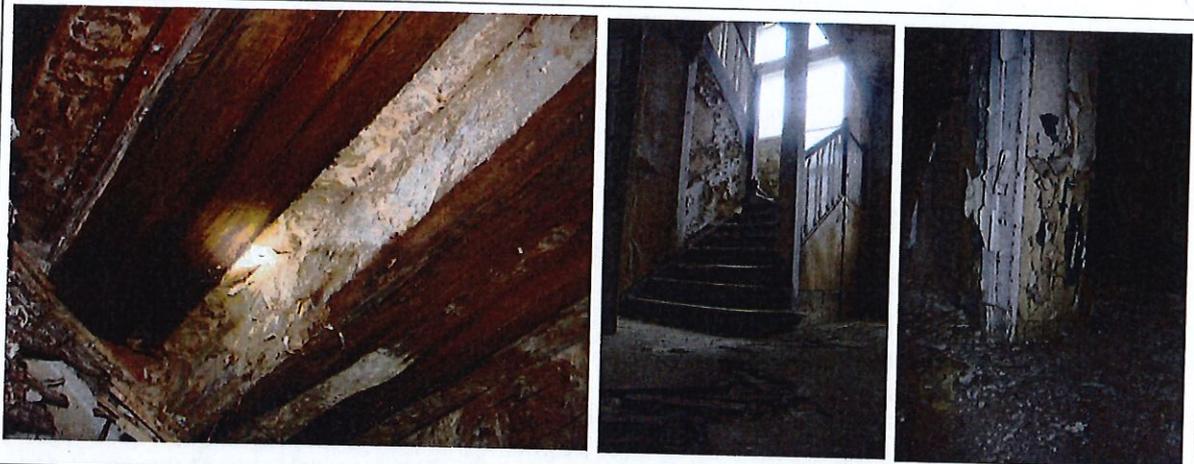
7

Im Erdgeschoss sind die gesamten Fußbodennutzbeläge durch den Befall durch Holz zerstörende Pilze zerstört. Hierbei handelt es sich um Mischbefall. Zum Einen aus Nassfäule erregenden Pilzen aufgrund der hohen Durchfeuchtung, zum Anderen aus dem Befall durch den Echten Hausschwamm heraus. Aufstrebend fortsetzend ist der Befall durch den Echten Hausschwamm in den Türgewänden nachweisbar. Auch die aufstrebende Ständerkonstruktion der Treppenanlage ist durch den Echten Hausschwamm befallen.

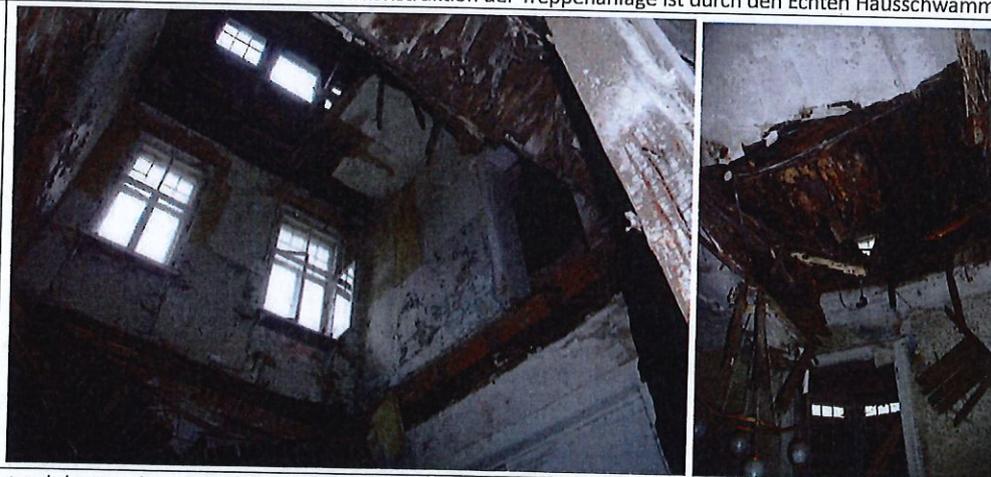
8

Der Zustand der Geschosdecke über dem Erdgeschoss zum Obergeschoss hin, ist daher nur vom Erdgeschoss aus zu dokumentieren. Die Geschosdecken in den zum Fluss zugewandten Räumen sind herabgebrochen. Gleiches gilt in diesen Räumen für die Geschosdecke zum Dach selbst. Damit fehlt das Wiederlager der aufstrebenden Dachkonstruktion. Daraus resultierend kommt es zu weiteren Setzungserscheinungen und zum Aufreißen der Dacheindeckung. Eine Sicherung um einwirkende Niederschläge zu verhindern ist daher nahezu unmöglich.

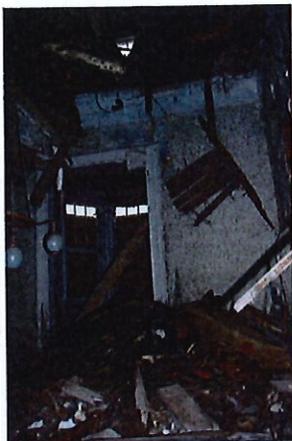
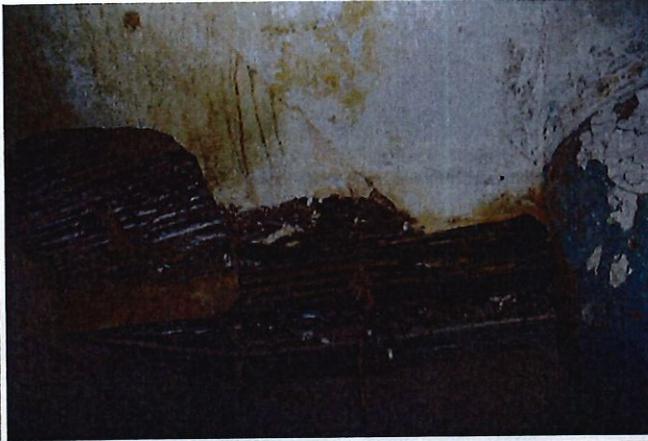
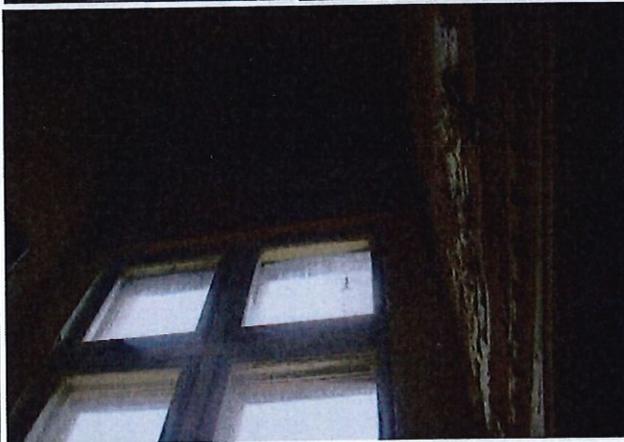
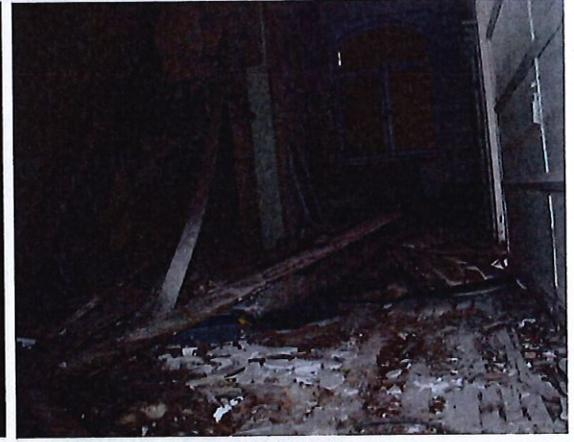
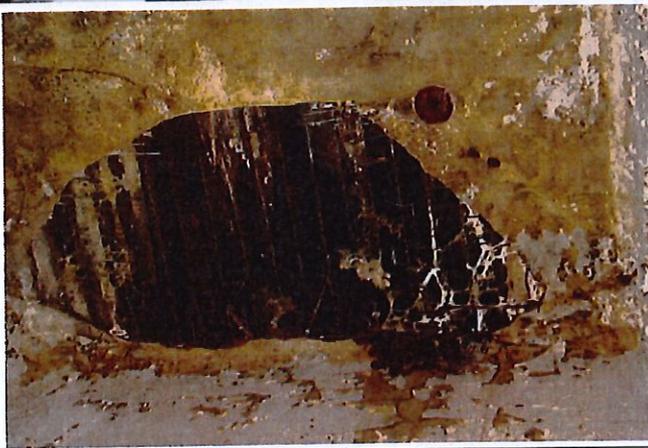
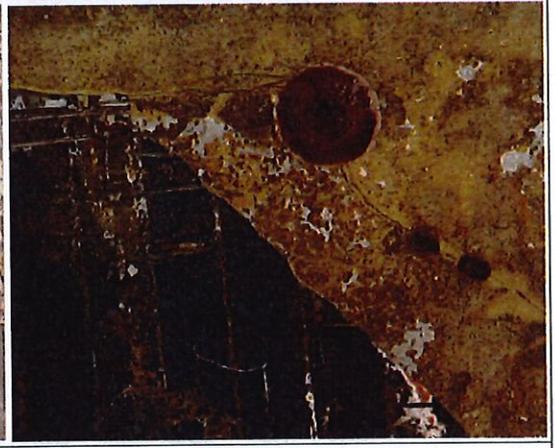
9

Die Durchfeuchtung des Baukörpers ist soweit vorgeschritten, dass es zu einer flächigen Ausbreitung und zur Zerstörung der hölzernen Konstruktion durch Pilze gekommen ist. Die Destruenten siedeln sich auf toten organischen Material an und zersetzen dieses. Wird die Feuchtigkeit nicht zeitnah und dauerhaft gestoppt, kommt es nach Anfangsbefall zu einem kontinuierlichen Abbau der Holzinhaltstoffe und letztendlich zum Versagen der Konstruktion - auf Grund der Auflösung der Festigkeitseigenschaften des Holzes. Dieser Zeitpunkt ist im Objekt weit überschritten, die gesamte hölzerne Konstruktion befindet sich zum Zeitpunkt der Untersuchung im finalen Abbaustadium.

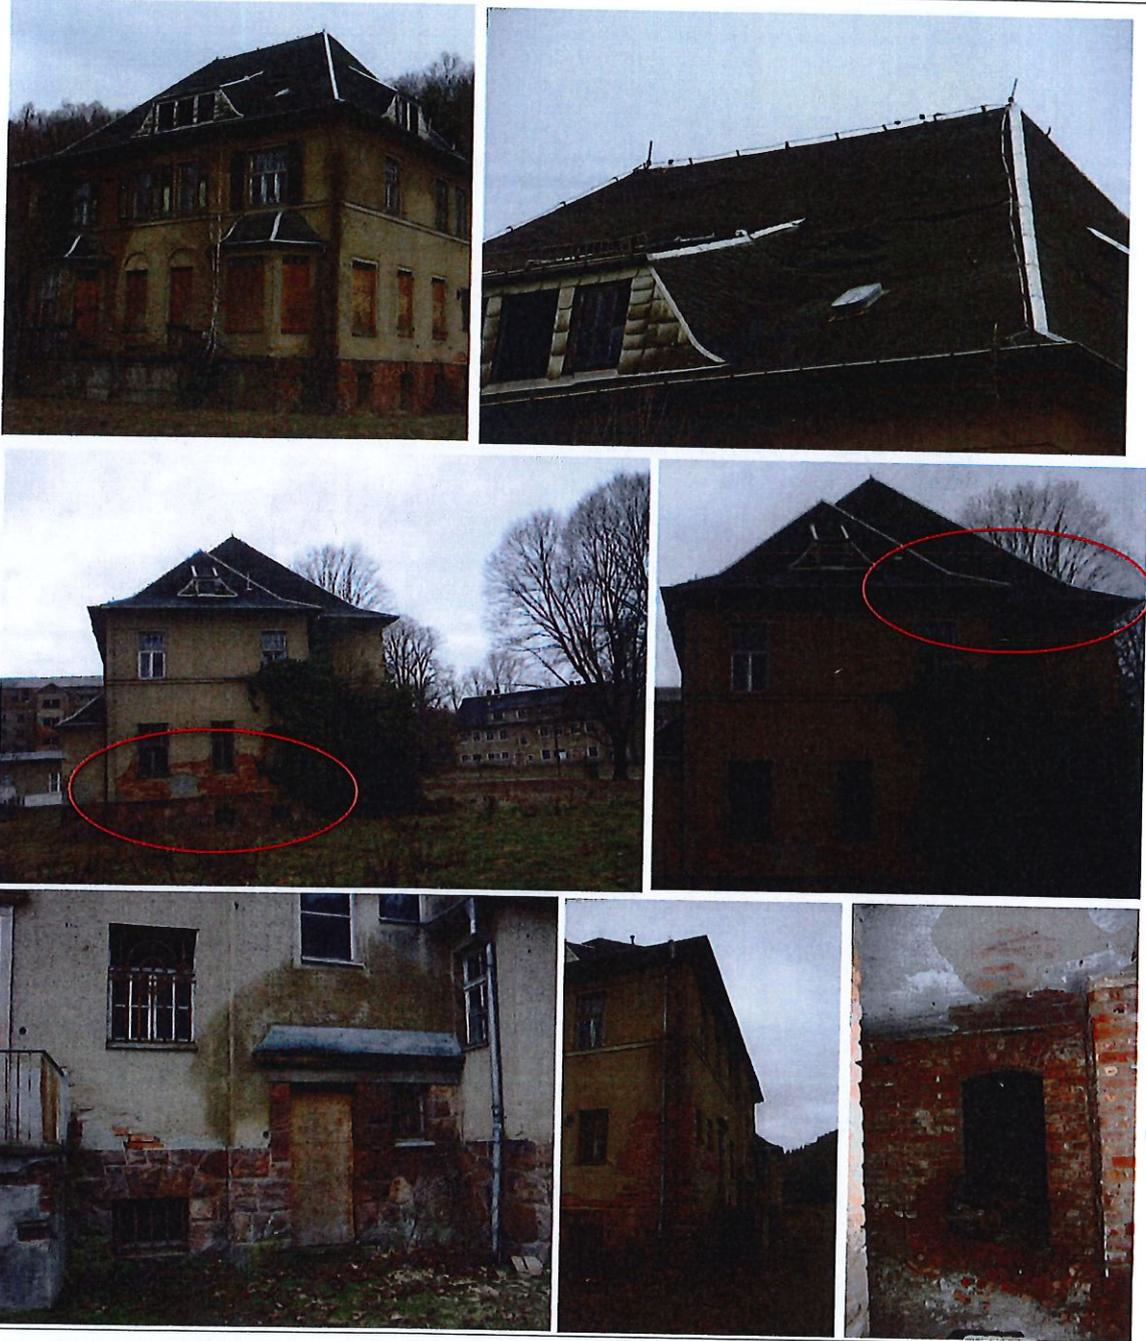
10

Die Gründe der Durchfeuchtung des Baukörpers sind ausgehend von der Dacheindeckung die enormen Risse im Bereich der Preolithschindel-Deckung und die Anschlüsse der Dachgauben.

Grundhaft ist die Ursache der Schädigung im Bereich der Dachtraufe, im umlaufend ausschweifenden Dachfußes als bauzeittypisches architektonisches Mittel zu finden. Hier kam es sehr früh zur einwirkender Feuchte und durch den mangelnden Werterhalt zum kontinuierlichen Voranschreiten der Holzerstörungen.

Vom Baugrund ausgehend ist die aufsteigende Durchfeuchtung des Mauerwerkes nachweisbar. Horizontale Feuchtesperren sind nicht nachweisbar bzw. unwirksam. Gleiches gilt für die vertikale Sperrung von außen nach innen, und des Kellerfußbodens.
