Gutachten zur Standsicherheit und zum Bauzustand der Fabrikantenvilla Sachsenburg bei Frankenberg

Auftrag Nr. G - 015 - 19

Objekt: Fabrikantenvilla
der ehem. Spinnerei Sachsenburg
An der Zschopau 2, Sachsenburg
09669 Frankenberg

Freiberg, den 14.03.2019

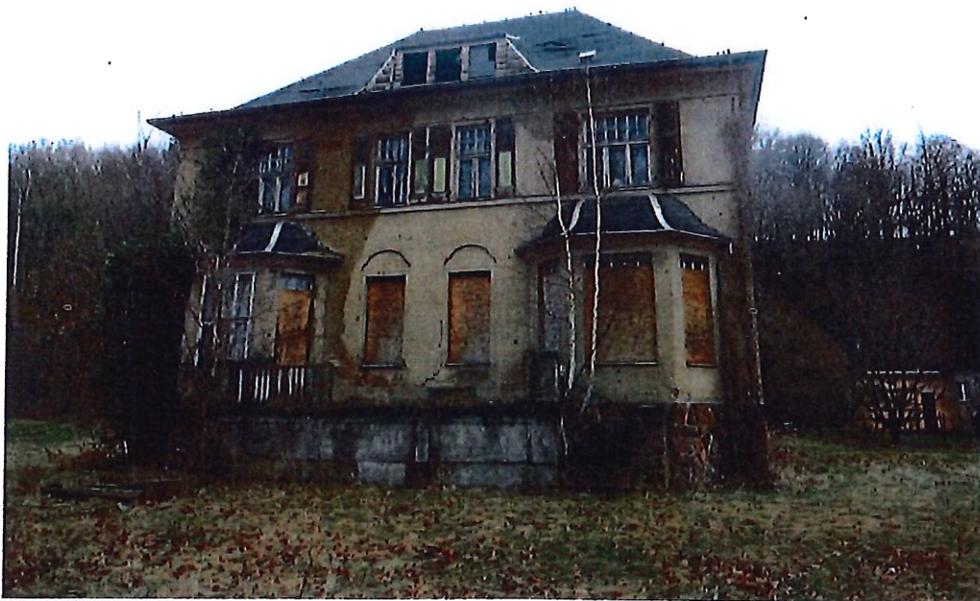
Bild 1: Südwestfassade der Villa

Von außen ist zu erkennen, dass das Dach vor allem an der Südwestseite teilweise eingebrochen ist und damit Niederschlagswasser in das Gebäude eindringen kann.

Es wird hiermit dringend geraten, den Bereich ca. 8 m um das Gebäude gegen Betreten durch einen Bauzaun abzusperren, um Personen nicht zu gefährden.
