## 1. Stellungnahme zur baubegleitenden holzschutztechnischen Untersuchung des Objektes:

**Fabrikantenvilla, Gelände der ehemaligen Sachsenburgwerke**

**Bericht zur allgemeinen Darlegung der vorgefundenen biotischen Schädigung an den konstruktiven  
Hölzern des Dachtragwerkes und der Gechossebene.**

Sanierung der Gedenkstätte  
Sachsenburg - Kommandantenvilla  
Gelände der ehemaligen Sachsenburgwerke

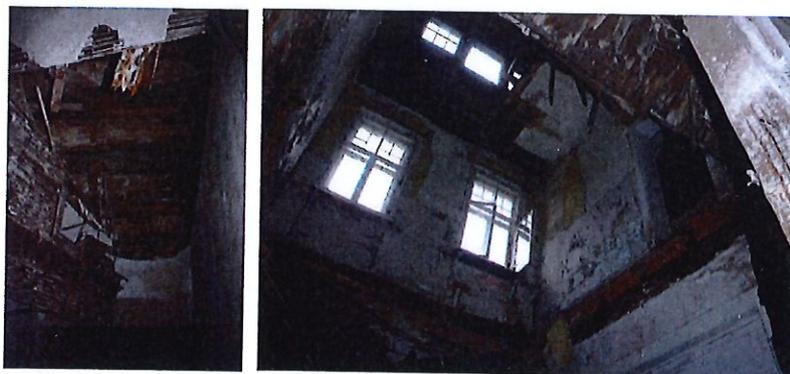
Erkennbar ist Dielung, Lehmschüttung, Fehlboden, Hohlraum, Sparschalung, Putzträger, Putz. Typisch für die Architektur der Gründerzeit ist die Verwendung aufkommender neuer Bautechniken. So sind im Bereich der Innen- und Außenwände statisch konstruktive Stahlträger, als Auflagerpunkte der Deckenbalken nachweisbar.
