Der Echoraum der Geschichte

Die ehemalige Kommandantenvilla ist der zentrale Baustein in der Geschichte des KZ's Sachsenburg. Dem Gebäude kam die Schlüsselrolle im Ablauf des Lagergeschehens zu. Das Gebäude steht wie die meisten anderen Gebäude der Fabrik noch, auch wenn Teile der Innenkonstruktion baulich angegriffen sind. Das Fundament und die Außenmauern sind intakt, es zeigen sich keine Absenkungen des Gebäudes. Einzig der Dachstuhl und das Innenleben des Gebäudes sind, wie die Gutachten zeigen, durch die Vernachlässigung der letzten Jahre stark in Mitleidenschaft gezogen worden. Der hier vorgestellte Entwurf formuliert deshalb in Erweiterung der Aufgabenstellung die Notwendigkeit, die physische und bildliche Präsenz des Gebäudes für die Zukunft zu sichern. Zudem wird ein künstlerisch-architektonischer Ausdruck entwickelt, der die Gewalt thematisiert, die von der Villa in der Zeit von 1933 bis 1937 ausging.

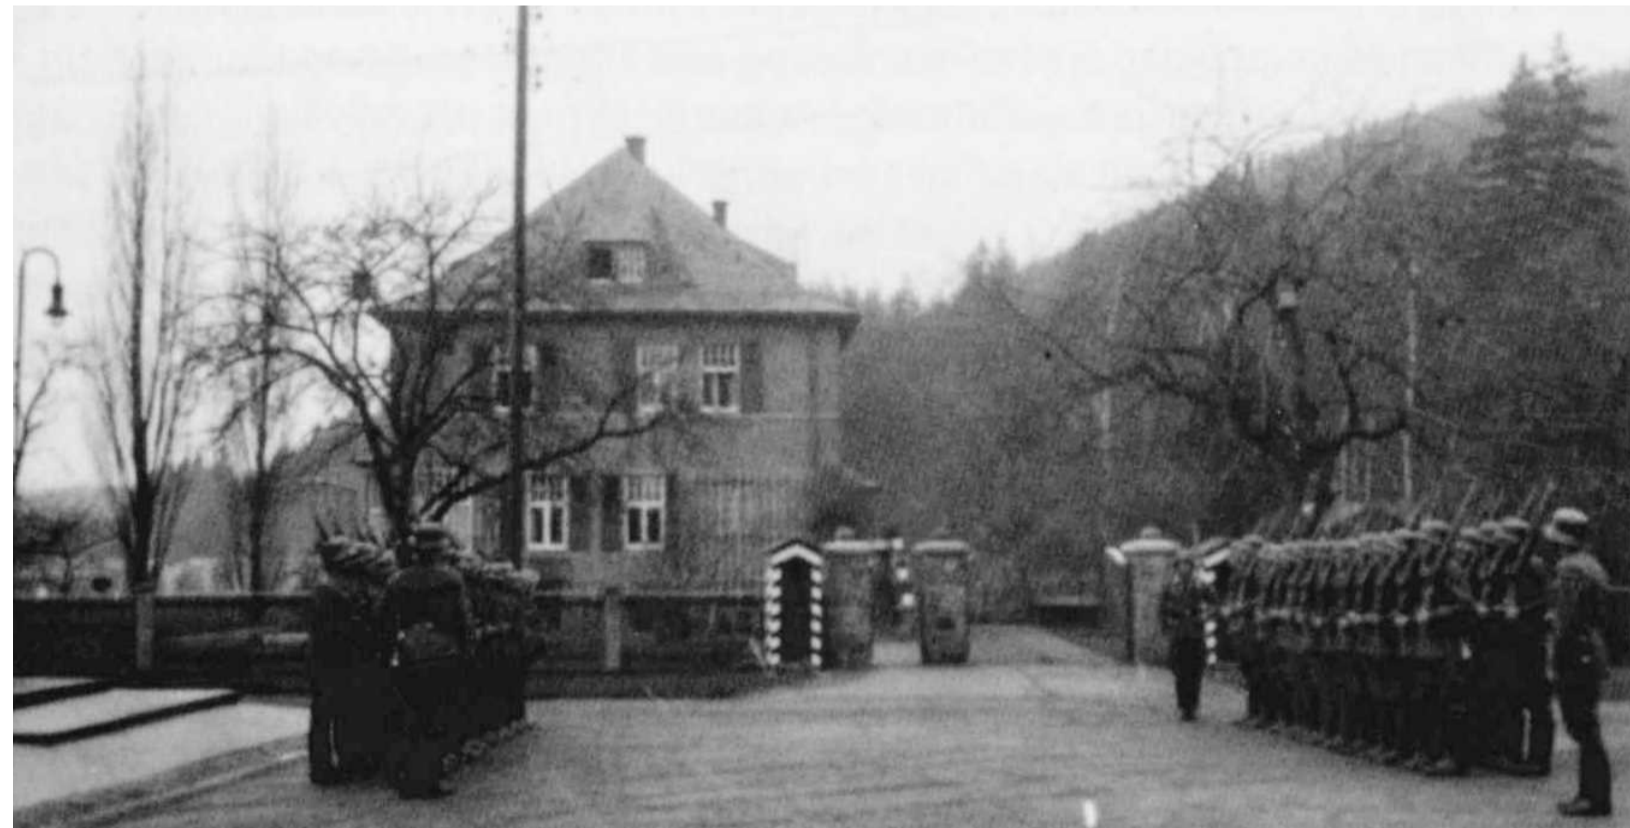
Fotografie aus dem Fotoalbum des Kommandanten Karl Otto Koch, Herbst 1934

Das Foto von Koch führt die Nähe von Appellplatz und Villa vor Augen. Auch zeigt es die kleinen Wachunterstände am Gartentor. So wurde sichergestellt, dass nur den höheren Offizieren und einigen Bediensteten der Zutritt gestattet war. Aus einem Ort für eine Familie wurde so ein Ort des transzendentalen Schreckens, da von hier die Befehle der Erniedrigung und des Terrors ausgingen.

Ursprünglich war das Gebäude die Villa des Fabrikanten Max Reichelt und seiner Familie, erbaut in den frühen 1920er Jahren. Sie stand in der Nähe der Fabrikgebäude, so dass man von der Villa aus schnell dorthin gelangen konnte. Umgekehrt konnte man von vielen Orten der Fabrik aus auf die Villa blicken. Es gab eine gewollte, unmittelbare Nachbarschaft der Fabrikantenfamilie mit den Produktionsstätten. Diese Präsenz der Villa setzte sich während der Nutzung als KZ fort. Dabei wurde die Villa als Solitär nochmal hervorgehoben. Die Seite zum Appellplatz wurde mit einem bewaffneten Posten gesichert, wie aus Beschreibungen der Inhaftierten überliefert ist.

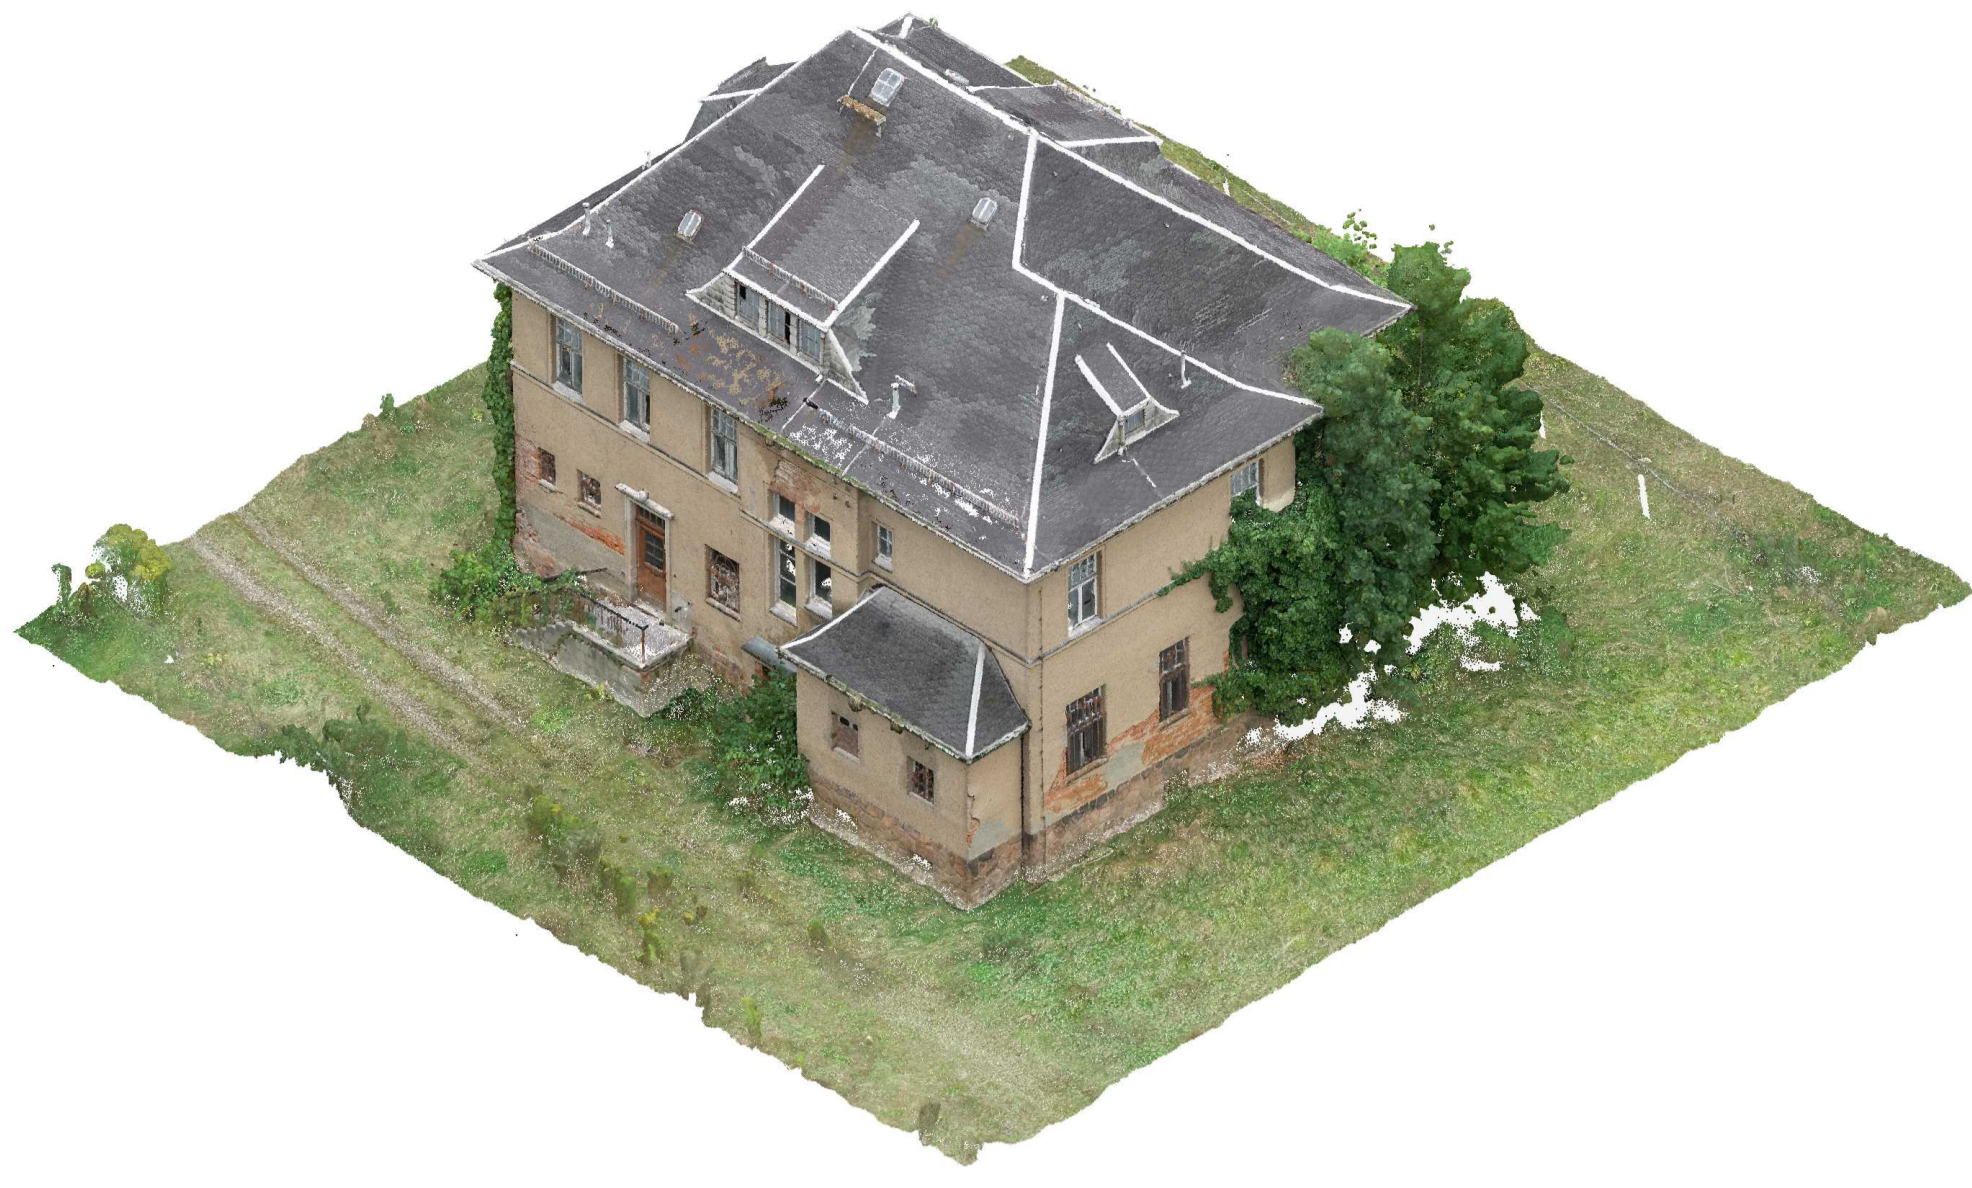
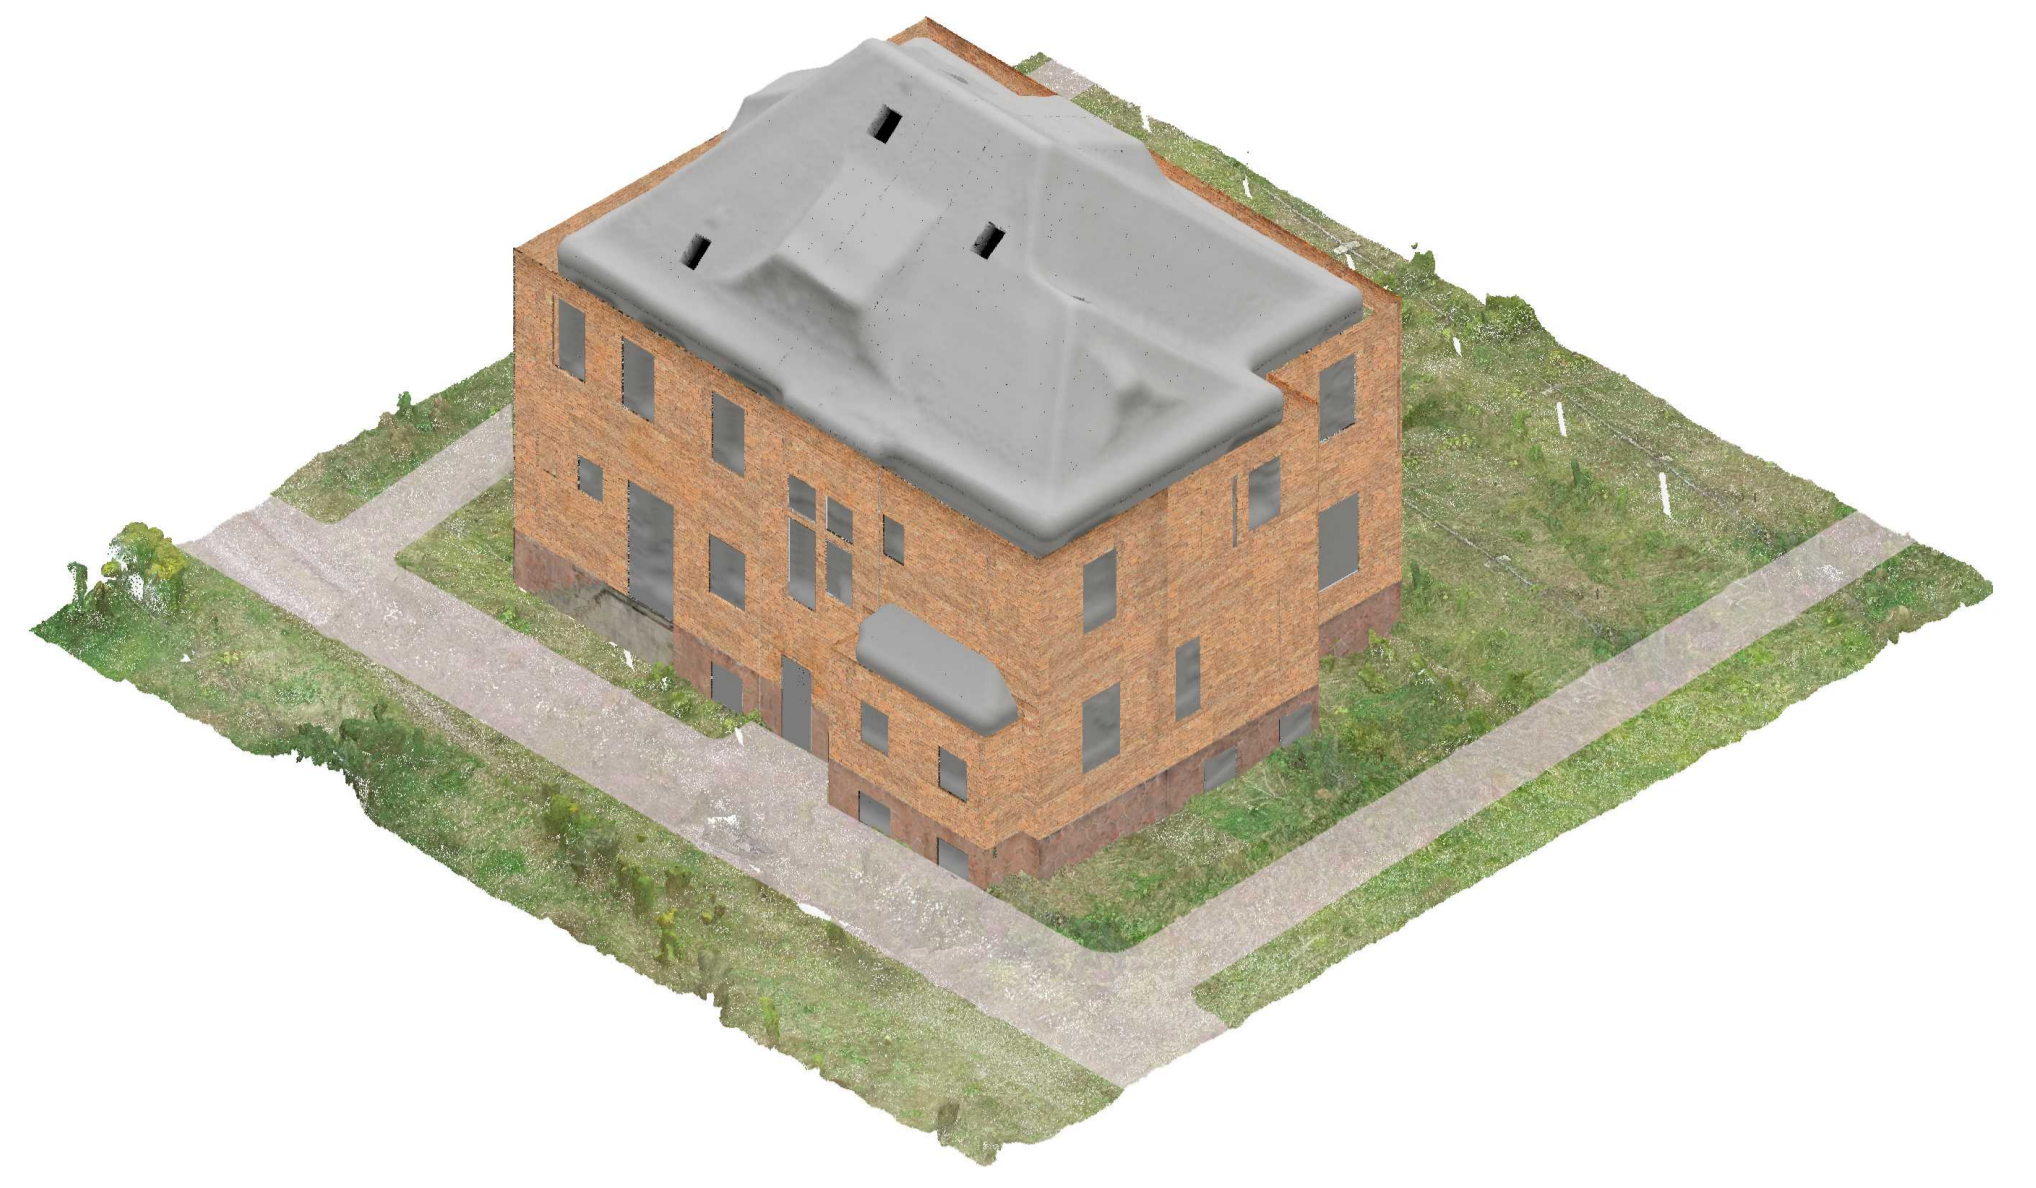
Lageplan 1:200

Der Bestand Die Villa steht auf einem äußerst soliden Fundament, bei dem das vor Ort vorkommende Material Porphyrt verbaut wurde. Das vulkanische Gestein Porphyrt zeichnet sich durch seine sehr hohe Festigkeit und Beständigkeit aus. Dieses äußerst solide Fundament gewährleistet, dass die darüber liegenden Außenwände trotz Überschwemmungen und der Vernachlässigung der letzten Jahre intakt sind. Sie können durch gezielte Maßnahmen gut ertüchtigt und konserviert werden. Die Innenwände, die Holzdecken und auch der Dachstuhl sind hingegen baulich zu stark angegriffen. Der Entwurf sieht deshalb vor, die maroden Innenwände und -decken herauszunehmen und die intakten Außenwände der Villa zu erhalten und durch eine innere Betonhülle zu stabilisieren. Der Putz wird entfernt, um die Außenmauern des Gebäudes in ihrem Ausgangszustand zeigen zu können. Die Präsenz der Villa und der Zusammenhang von Fabrik, Appellplatz und Villa bleiben erhalten.
